Guide de protection dans la chambre de chasse VG dans le TMVI

Clinique Saint Augustin

Décision de réaliser un TMVI (Valve in Mac)

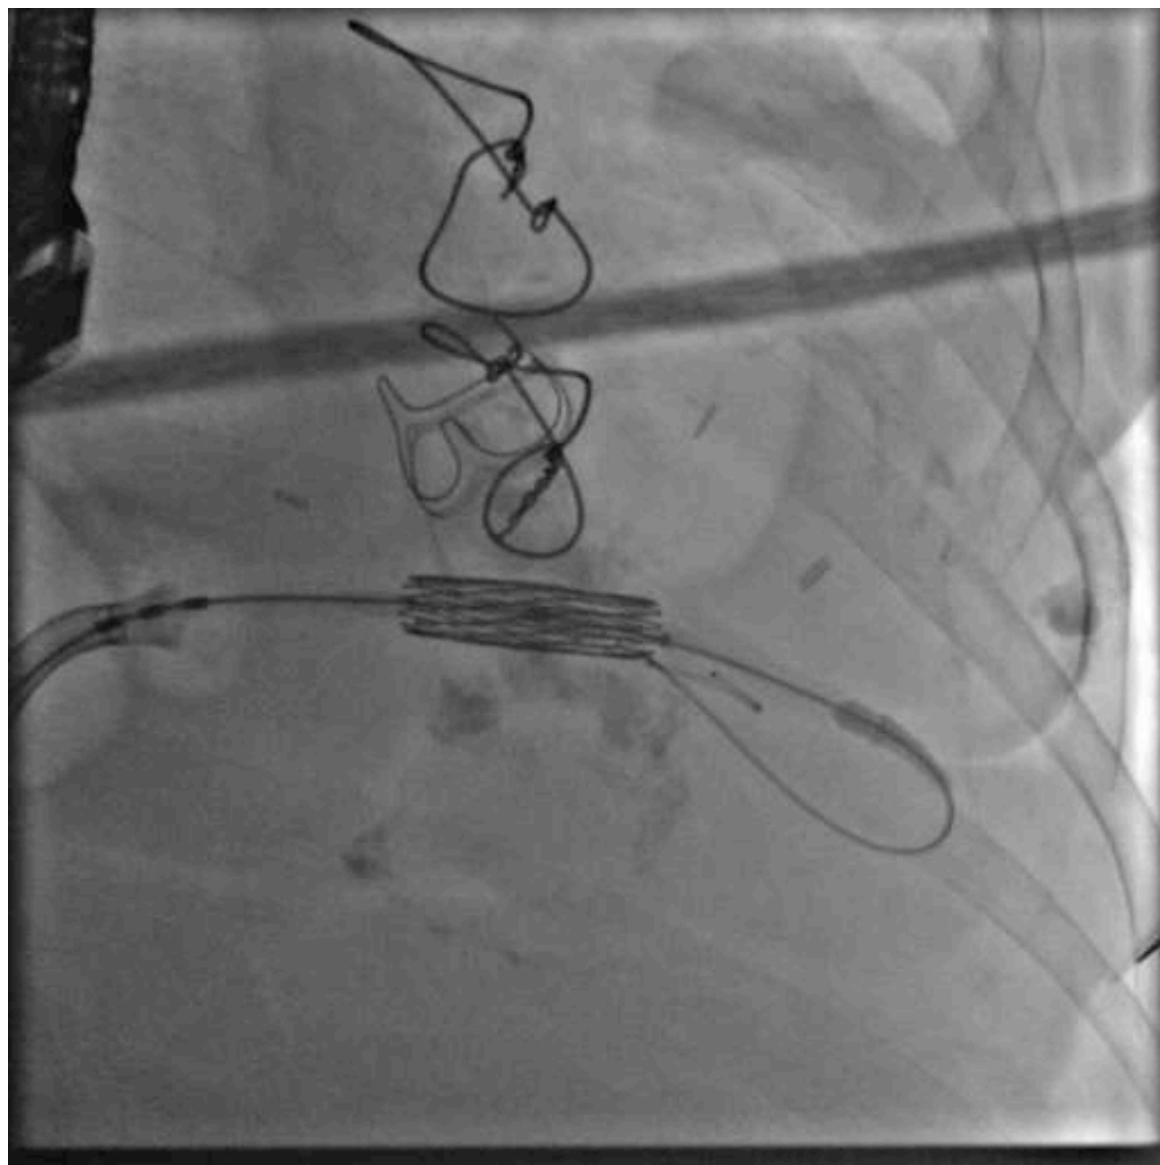
TMVI (Valve in Mac)

Edwards SAPIEN 3 29 mm

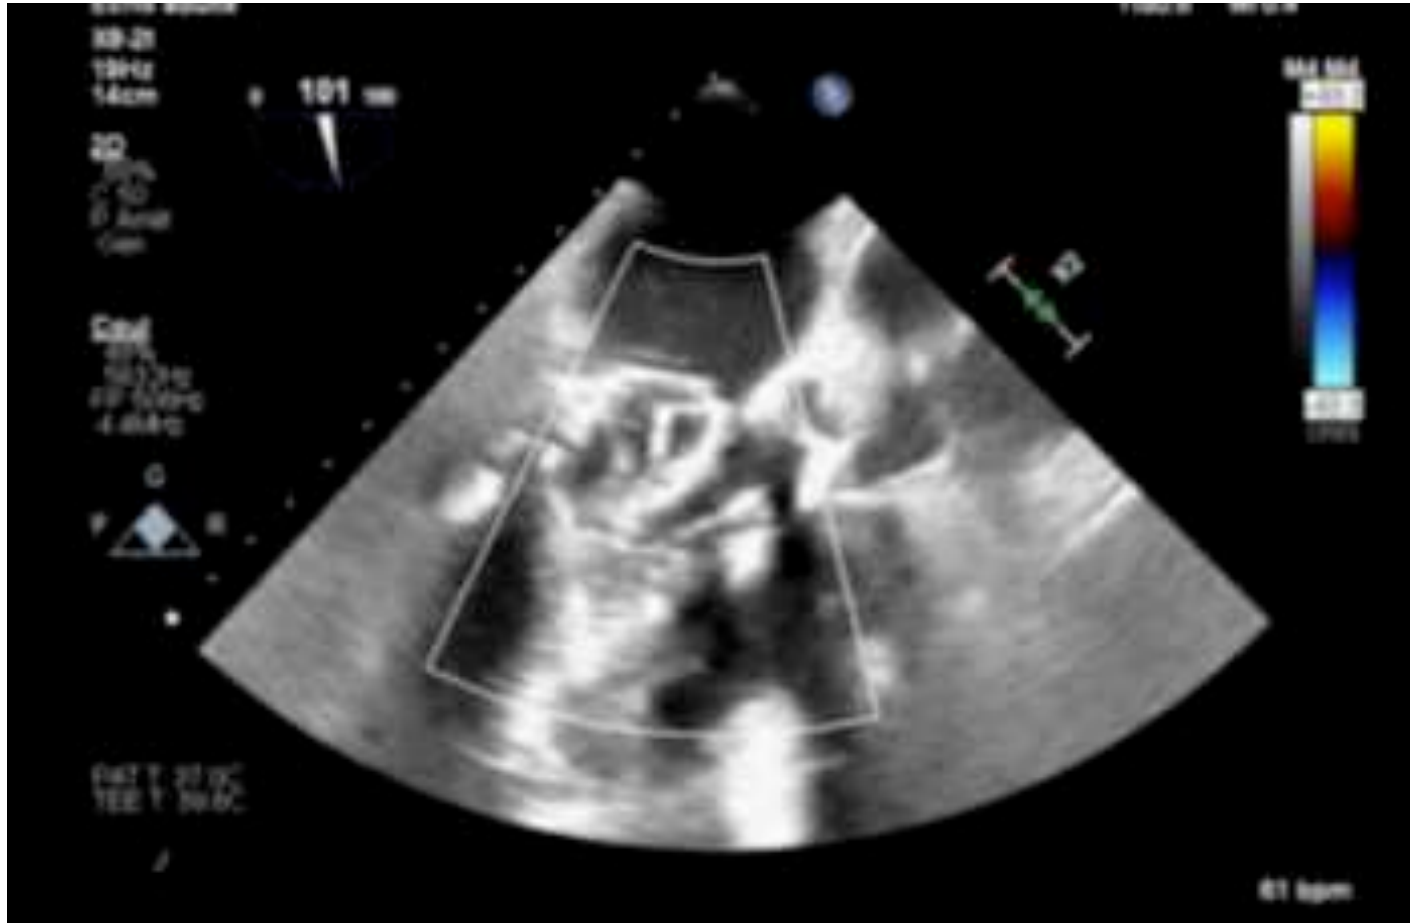
Obstruction chambre de chasse VG

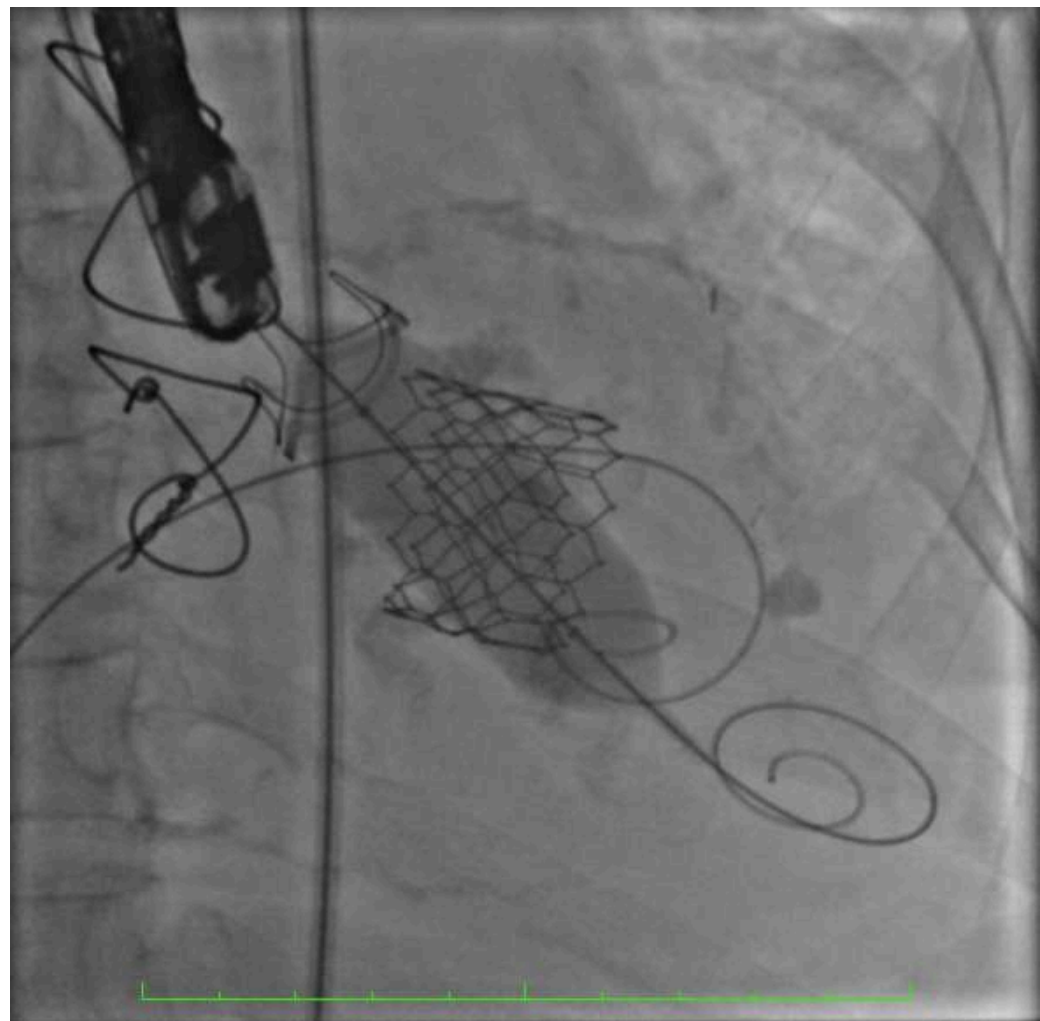
Dilatation au ballon 23 mm de la chambre de chasse VG

« Kissing balloon »

Réutilisation du ballon Edwards 29 mm

→ TMVI

Ballon de 23 mm

→ Chambre de chasse VG

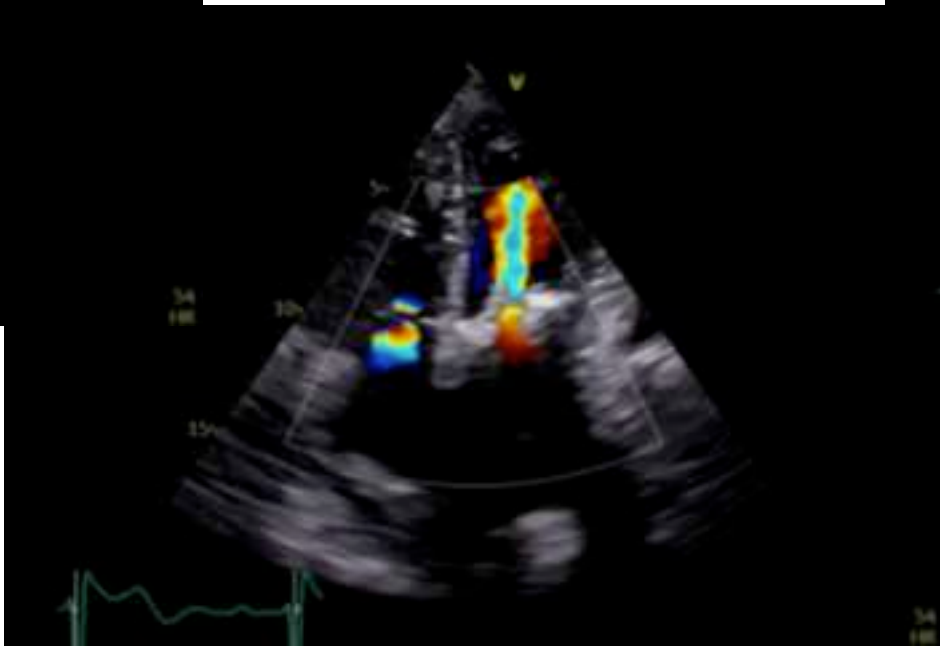
Gd moyen mitral: 7 mmHg

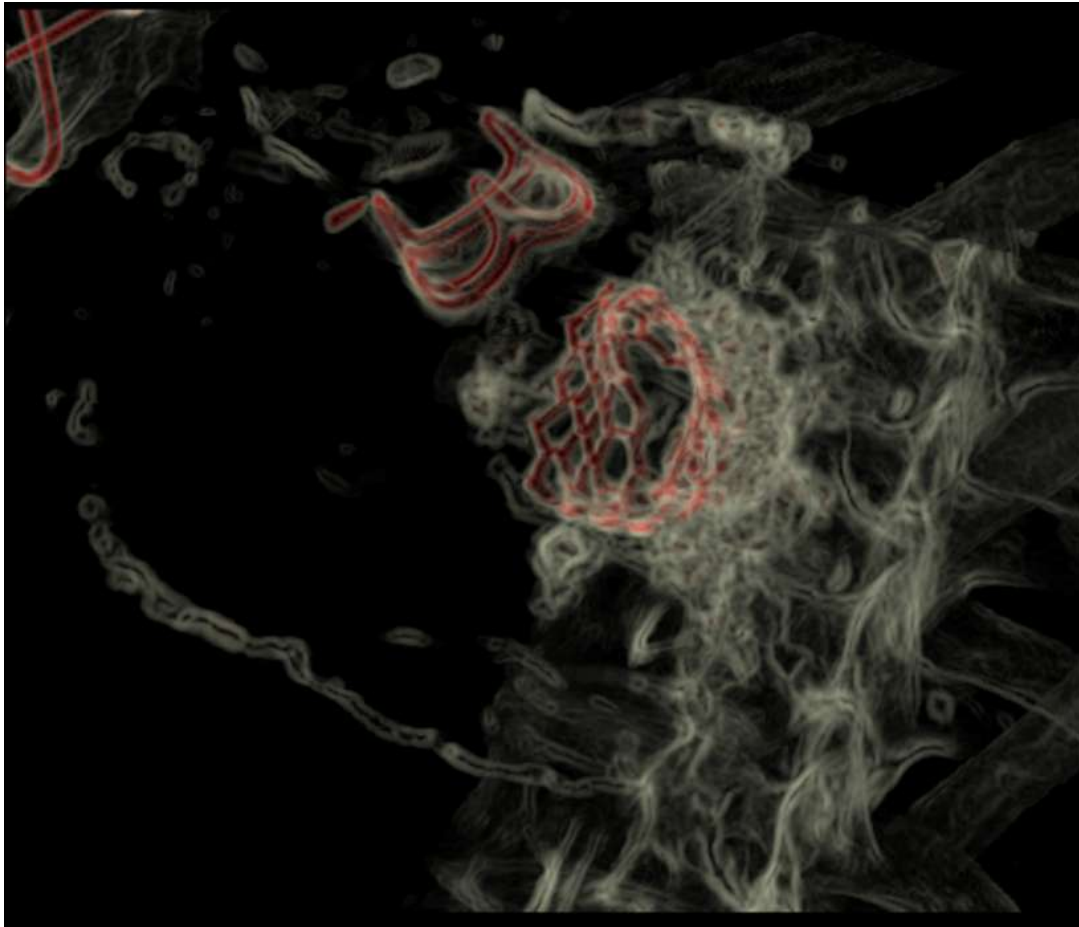
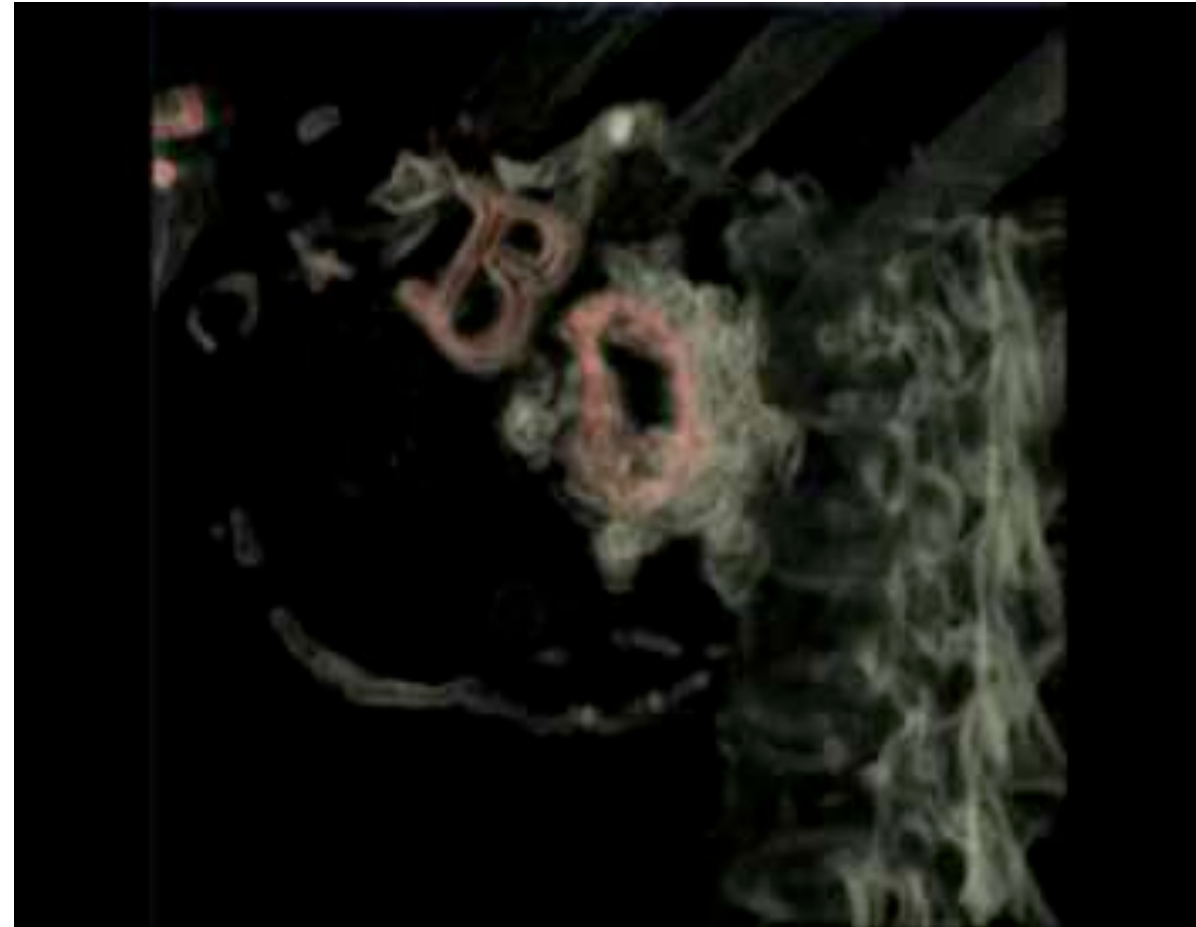
Suivi @2ans

TDM cardiaque SPC
